Rapport du Conseil communal au Conseil général relatif à une demande de crédit de CHF 90'000.- pour l'analyse du patrimoine administratif communal et la planification des investissements

Commune de Milvignes
Rue des Vernes 1b
2013 Colombier

Rapport de l'analyse EPIQR+

Octobre 2017

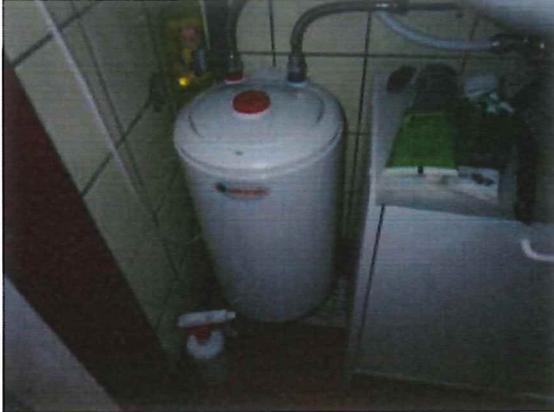
Le bâtiment est chauffé par le biais de convecteur électrique. Ceux-ci ont une consommation électrique importante et ne suffisent pas à maintenir une température de confort dans le bâtiment. L'eau chaude sanitaire est produite par un boiler électrique d'environ 20 litres. Celui-ci est fonctionnel, mais vétuste.

Boiler électrique

Montant de réserve pour installation d'une PAC air/air lors de l'assainissement énergétique du bâtiment en lieu et place des convecteurs électriques. Remplacement du boiler électrique vétuste.

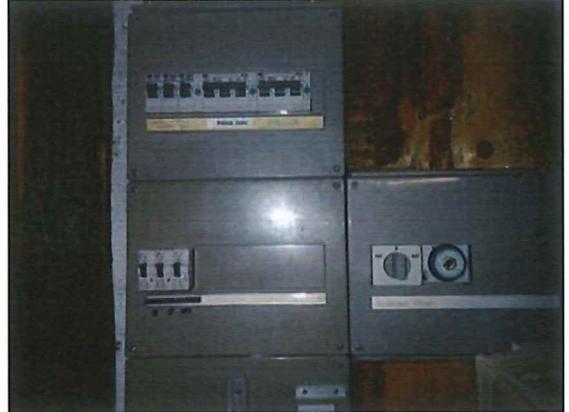
Tableau électrique vétuste

Tableau électrique de 1990. Celui-ci est en bon état et muni de disjoncteurs, mais n'est pas fermé dans une armoire électrique. Les prises électriques sont fonctionnelles, mais pas en nombre suffisant. Une partie des appareils d'éclairage est obsolète du point de vue énergétique. Absence d'éclairage de secours.

Contrôle des installation électrique a effectué (OIBT). Mise en place d'une armoire pour le tableau électrique et montant de réserve pour remplacement d'équipements, mise en conformité des prises de courants et installation de prises supplémentaires. Remplacement des appareils d'éclairage obsolètes et mise en place d'un système d'éclairage de secours autonome.

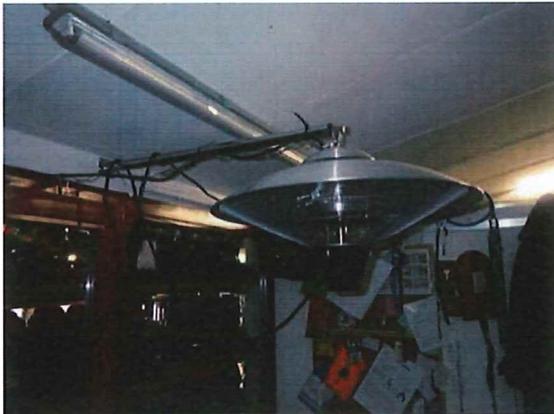
Convecteur électrique « bureau »

Le bâtiment est chauffé par le biais de convecteurs électriques. Ceux-ci ont une consommation électrique importante et ne suffisent pas à maintenir une température de confort dans le bâtiment. L'eau chaude sanitaire est produite par un boiler électrique d'environ 20 litres. Celui-ci est fonctionnel, mais vétuste.

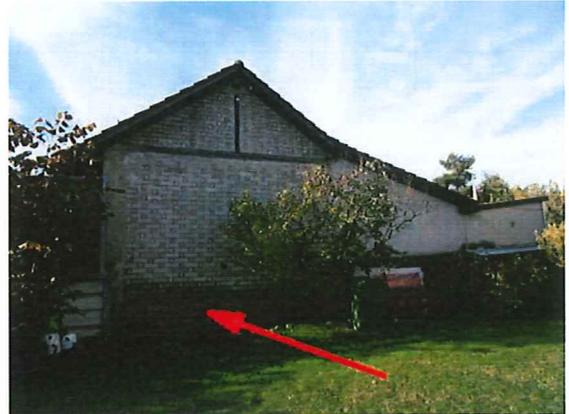
Les façades du bâtiment sont défraîchies et présentent des dégâts ponctuels, notamment au niveau des parois en maçonnerie apparente. Les pieds de murs montrent en outre des traces d'humidité. Il n'y a aucune isolation.

Humidité en pied de façade Ouest

Ravalement complet des façades. Traitement des pieds de façade.

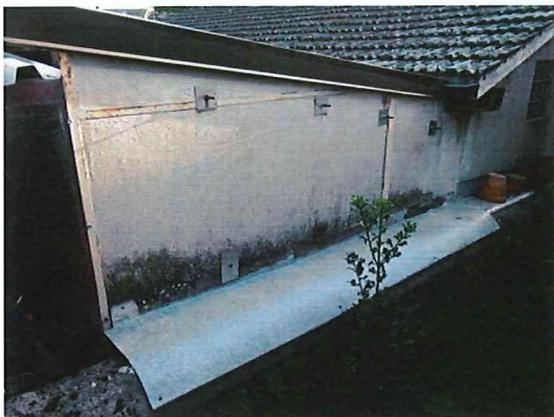
Humidité en façade

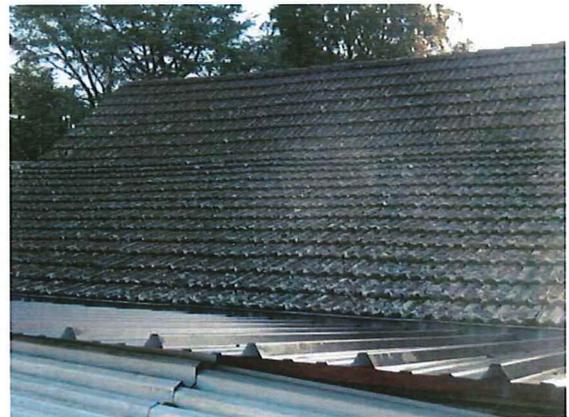
Les toitures sont étanches, mais les couvertures ont besoin d'un nettoyage. Une isolation est présente sous forme de faux plafonds en laine minérale, mais elle est insuffisante.

Toitures

Nettoyage et remise en état des couvertures de toiture.

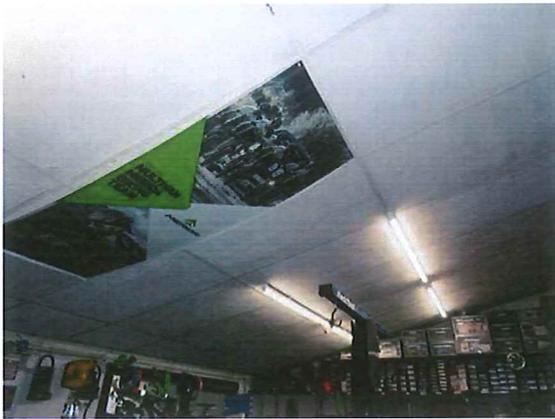
Faux plafonds isolants

Une légère isolation est présente sous forme de faux plafond en laine minérale, mais elle est insuffisante.

En vue de la mise en oeuvre d'une nouvelle isolation en toiture, dépose du faux plafond en laine minérale présent dans la pièce principale.

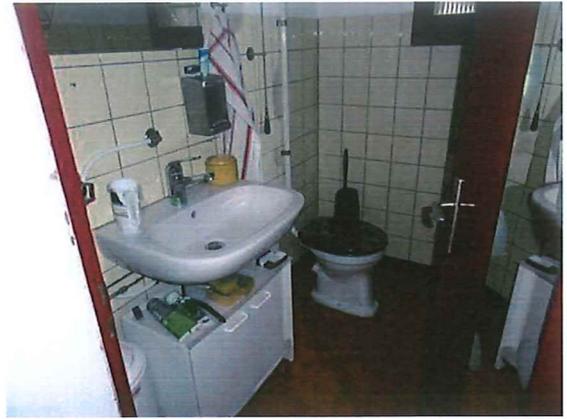
Le sanitaire est fonctionnel mais vieillissant. Sa rénovation serait à envisager sur le long terme.

Sanitaires

Montant de réserve pour la rénovation des sanitaires sur le long terme.

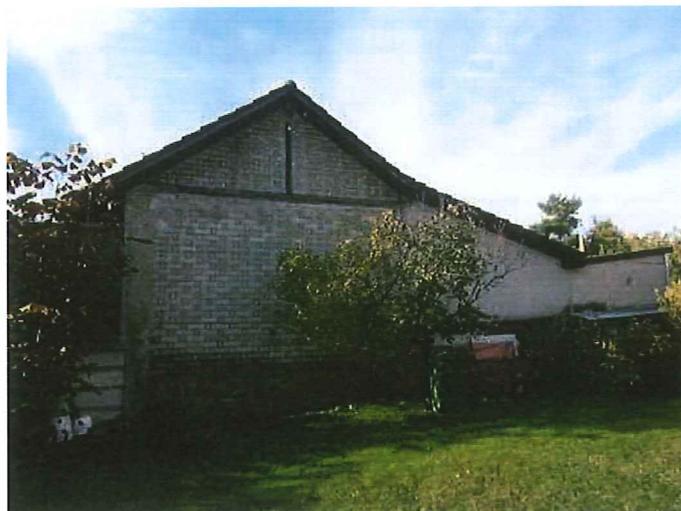
Les façades crépies sont défraîchies, des dégâts ponctuels sont présents au niveau des parois en maçonnerie apparente. Des traces d'humidité sont visibles en pied de murs.
Aucune isolation n'est présente.

Les fenêtres et la porte d'entrée de la zone chauffée sont thermiquement obsolètes.

Mise en place d'une isolation intérieure au niveau des parois de la zone chauffée.

Remplacement de la porte d'entrée et des fenêtres de la zone chauffée.

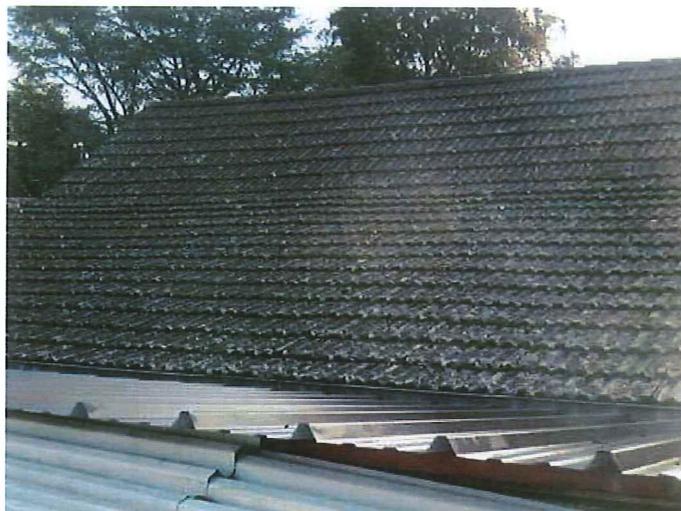
La toiture de l'entrée est en tôle de type Holorib. Là aussi l'étanchéité est garantie mais les surfaces sont sales.

Traitement des boiseries des avant-toits.

Mise en place d'une nouvelle isolation.
