Point n°3 de l'ordre du jour

## Rapport du Conseil communal au Conseil général concernant une demande de crédit d'engagement de CHF 495'000.- TTC pour réparer les désordres d'infiltration et remplacer l'éclairage au collège des Mûriers à Colombier

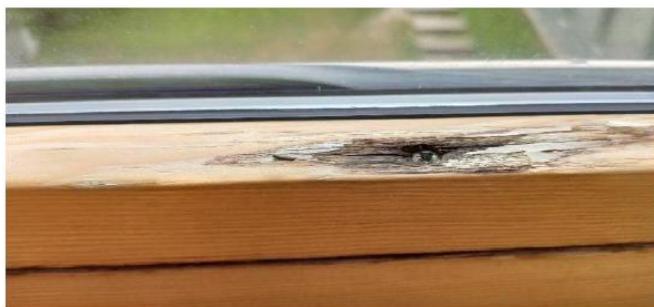
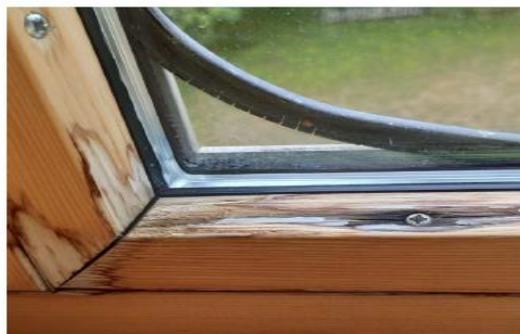
Ce qui est plus inquiétant, ce sont les désordres de mises en œuvre des joints extérieurs. Les joints les plus exposés au soleil sont ceux qui ont le plus de problèmes. Certains joints ont rétréci et sont sortis du cadre de la fenêtre.

Sur la base du matériau existant, il faut démonter les fenêtres, refaire les joints, nettoyer les exutoires et changer les parcloles qui doivent l'être. Les caches d'aluminium sont également déposés pour y appliquer une bande d'étanchéité.

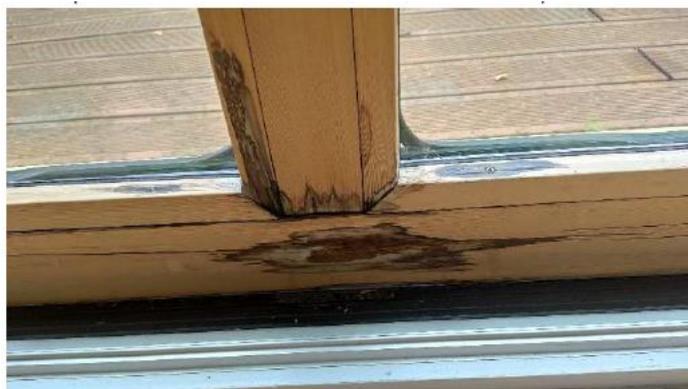
La baie vitrée coulissante est du réfectoire doit être remplacée. En effet, une réparation semble complexe et coûteuse sans garantie de résultat à long terme. Il est conseillé de la changer complètement, tout en conservant les vitrages et les parties métalliques, afin de garder une unité d'aspect avec le reste.

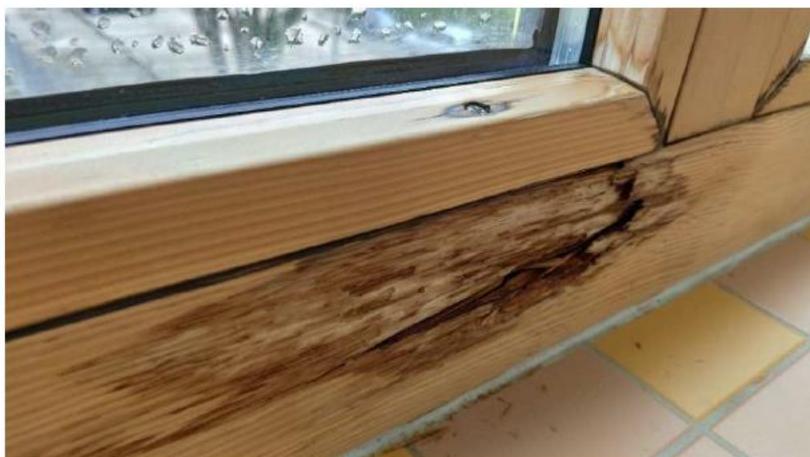
Une trame de fenêtres fixes dans le couloir du 2<sup>e</sup> étage présente des désordres importants, similaires à ceux du réfectoire. Comme c'est dans un lieu de passage et que le bois est dans un état de pourriture avancé, un remplacement est nécessaire, précédé d'une analyse plus poussée de l'origine des infiltrations, peut-être en toiture.

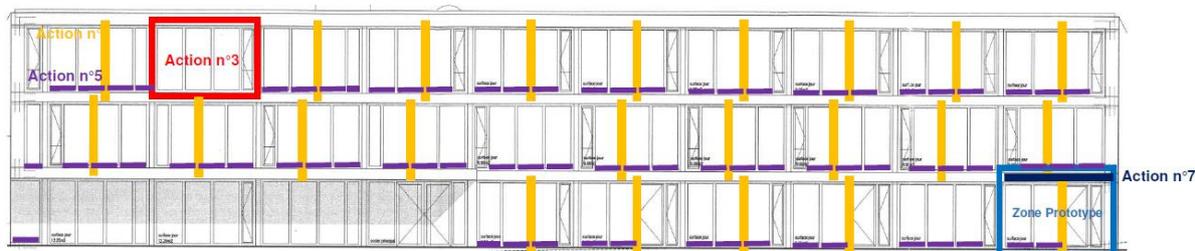
Figure 4 : Façade Ouest

Sur le schéma ci-dessous, les six actions sont détaillées avec un code couleur. Les actions 1 à 3 sont ponctuelles et concernent le réfectoire, la salle des maîtres et le couloir du 2<sup>e</sup> étage. L'action 4 (en jaune) concerne les parties en aluminium de l'extérieur qui doivent être enlevées, traitées et reposées. L'action 5 (en violet) concerne les parcloles intérieures basses, déposées pour appliquer du silicone puis remplacées ou remplacées au cas par cas. L'action 6 concerne l'ensemble des joints et l'action 7 (en noir) touche le nez de dalle.

Action	Localisation	Descriptif	Priorité*
1	Réfectoire - Est	Remplacement d'une trame de fenêtre fixe avec conservation des vitrages et parties aluminium.	3
2	Salle des maîtres	Remplacement d'une fenêtre Nord avec conservation des vitrages et parties aluminium.	2
3	Couloir 2 <sup>e</sup> étage	Remplacement d'une trame de 4 fenêtres avec conservation des vitrages et parties aluminium.	1
4	Général	Décapotage des parties aluminium par l'extérieur, application de bandes étanches, de cordons silicone en bas de vitrage. Réinstallation des capots et remplacement des joints.	2
5	Général	Dépose des parcloles inférieures et application d'un cordon de silicone entre le cadre et le vitrage. Remplacement des parcloles trop abîmées au cas-par-cas (180ml prévus).	2
6	Général	Remplacement des joints extérieurs et intérieurs.	2
7	Nez de dalle	Assainissement de la zone de nez de dalle avec mise en place de bandes étanches à l'eau et cordons silicone de drainage vers l'extérieur.	2
