Rapport du Conseil communal au Conseil général relatif à une demande de crédit de CHF 90'000.- pour l'analyse du patrimoine administratif communal et la planification des investissements

Commune de Milvignes
Rue des Vernes 1b
2013 Colombier

Rapport de l'analyse EPIQR+

Octobre 2017

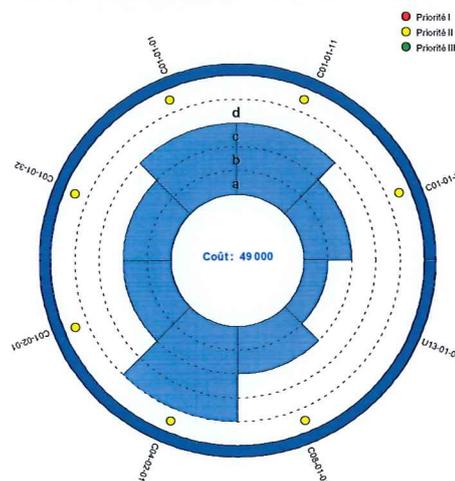
Liste des éléments

Coût du Macro élément (hors honoraires et hors TVA) 49 000

Mise en place d'une isolation intérieure au niveau des parois de la zone chauffée.

Remplacement de la porte d'entrée et des fenêtres de la zone chauffée.

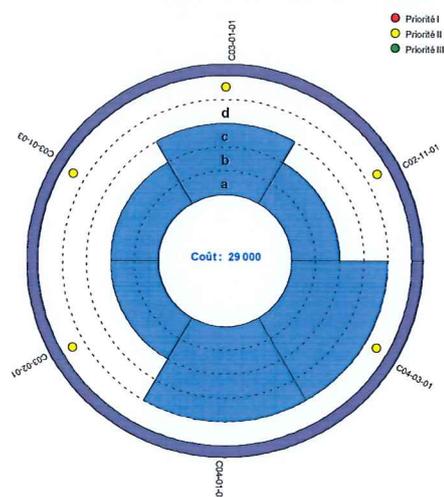
Liste des éléments

Coût du Macro élément (hors honoraires et hors TVA) 29 000

Traitement des boiseries des avant-toits.

Mise en place d'une nouvelle isolation.

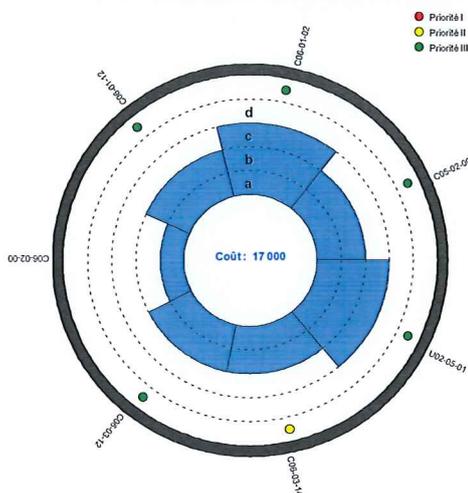
Liste des éléments

Coût du Macro élément (hors honoraires et hors TVA) 17 000

Montants de réserve pour le rafraîchissement des revêtements de mur et des plafonds en bois.

Montant de réserve pour la rénovation des sanitaires sur le long terme.
